RAPPORT UNDERSØGELSE AF BRANDEN PÅ PLEJECENTER FARSØHTHUS

Dato : 06-09-2018

Projektnummer : RE32662-001

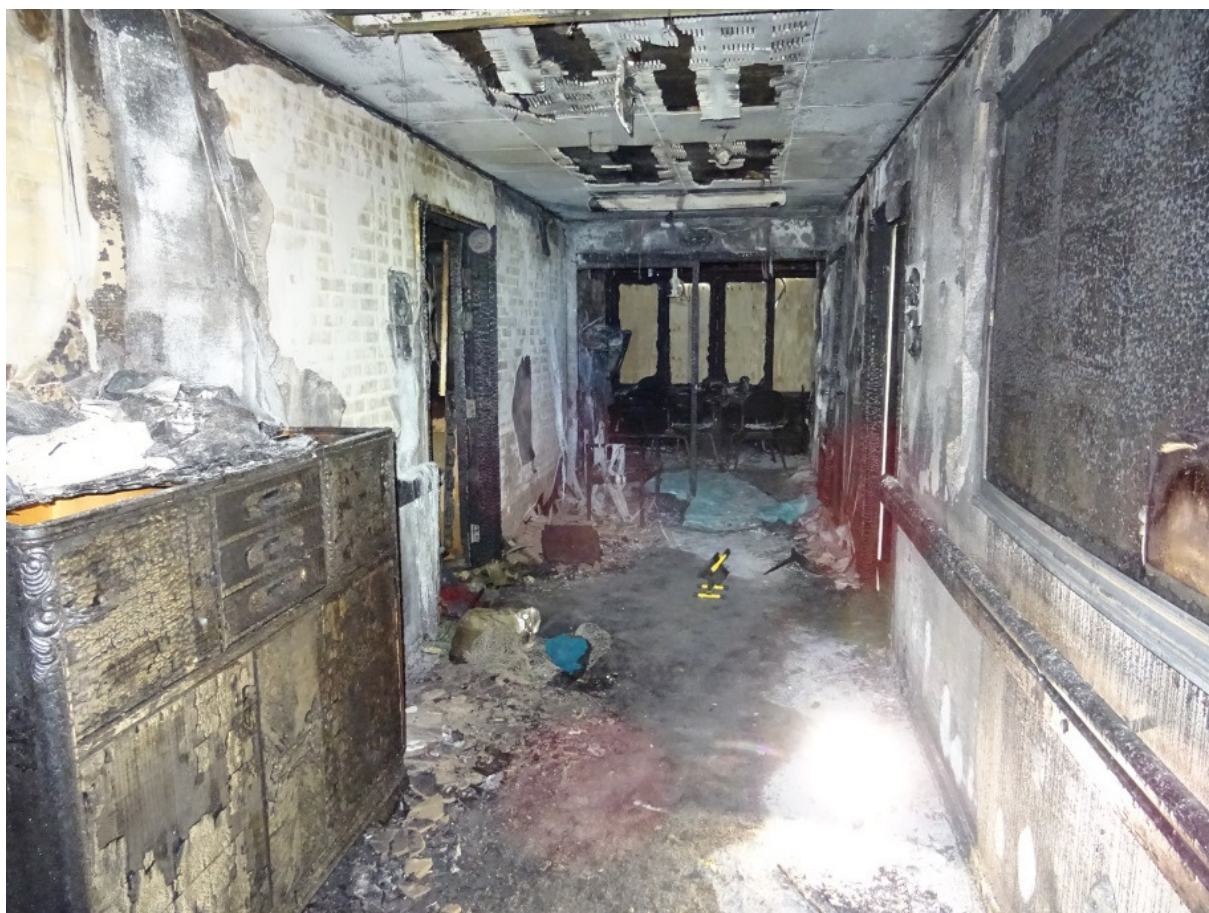
Foto 01 viser forbindelsesgangen, set mod spisekøkkenet. I gavlen er vinduerne blændet med krydsfinerplader, hvilket er sket efter branden.

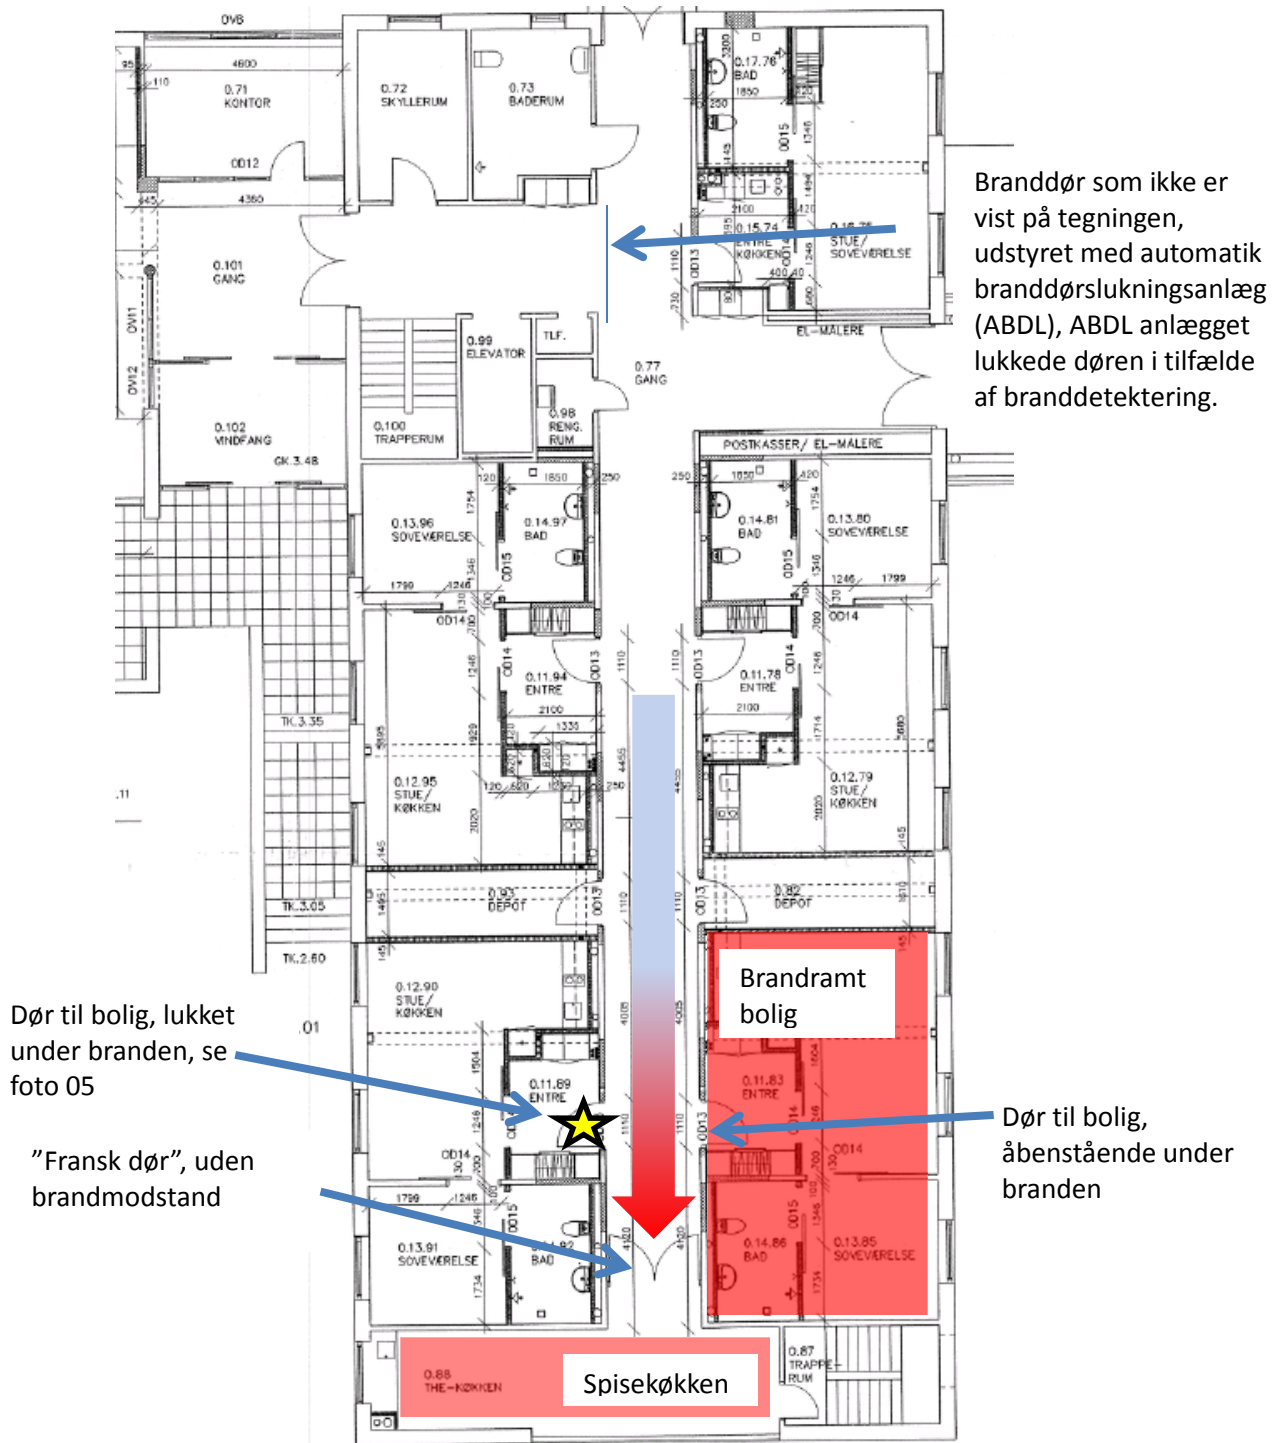
Branddør som ikke er vist på tegningen, udstyret med automatik branddørslukningsanlæg (ABDL), ABDL anlægget lukkede døren i tilfælde af branddetektering.

Dør til bolig, lukket under branden, se foto 05

"Fransk dør", uden brandmodstand

Dør til bolig, åbenstående under branden

Skitse 01 viser den brandramte del af bygningen med markering af, hvor branden er startet, og hvorledes den har spredt sig. Brandskader i spisekøkkenet er vist på foto 02 og 03. Brandskader i brandramt bolig er vist på foto 04. Markeringen med en stjerne viser boligen over for den brandramte, se foto 05.

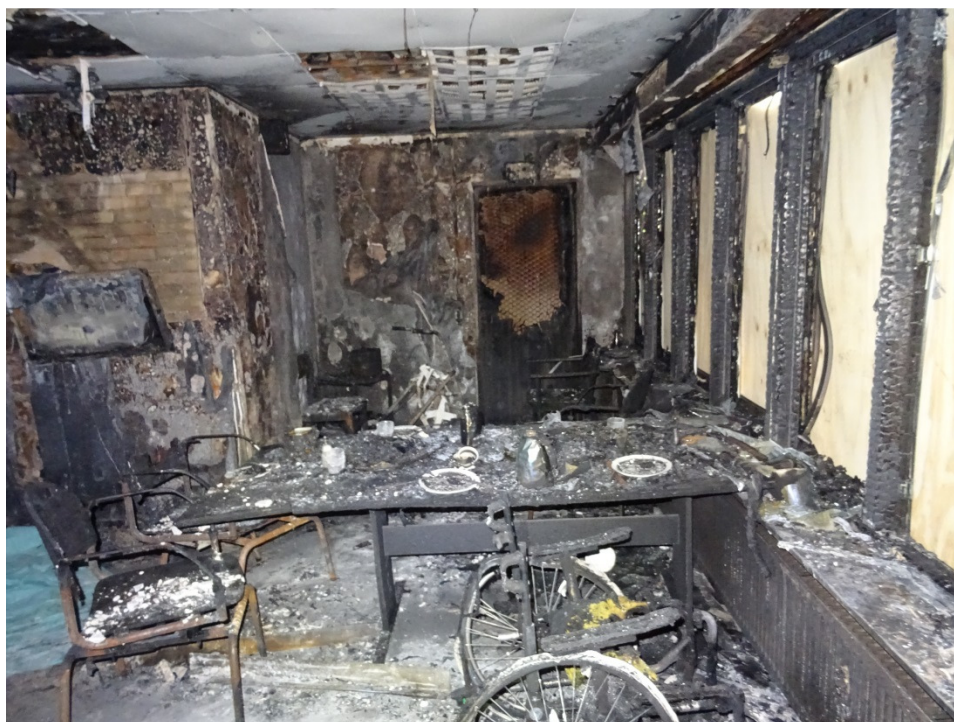
Foto 02 viser spisekøkkenet. Bagerst i billedet ses den branddør, der adskiller spisekøkkenet fra trapperummet. Efter branden er der monteret krydsfinerplader foran vinduerne.

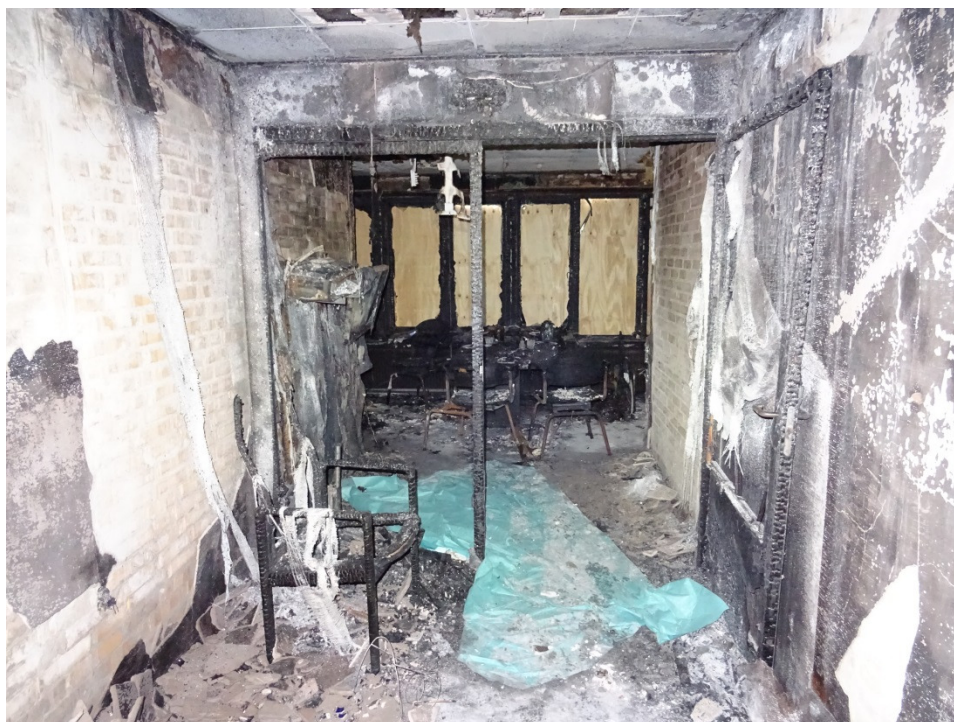
Foto 03 viser spisekøkkenet set fra forbindelsesgangen. Midt i billedet ses "fransk dør" uden brandmodstandsevne.

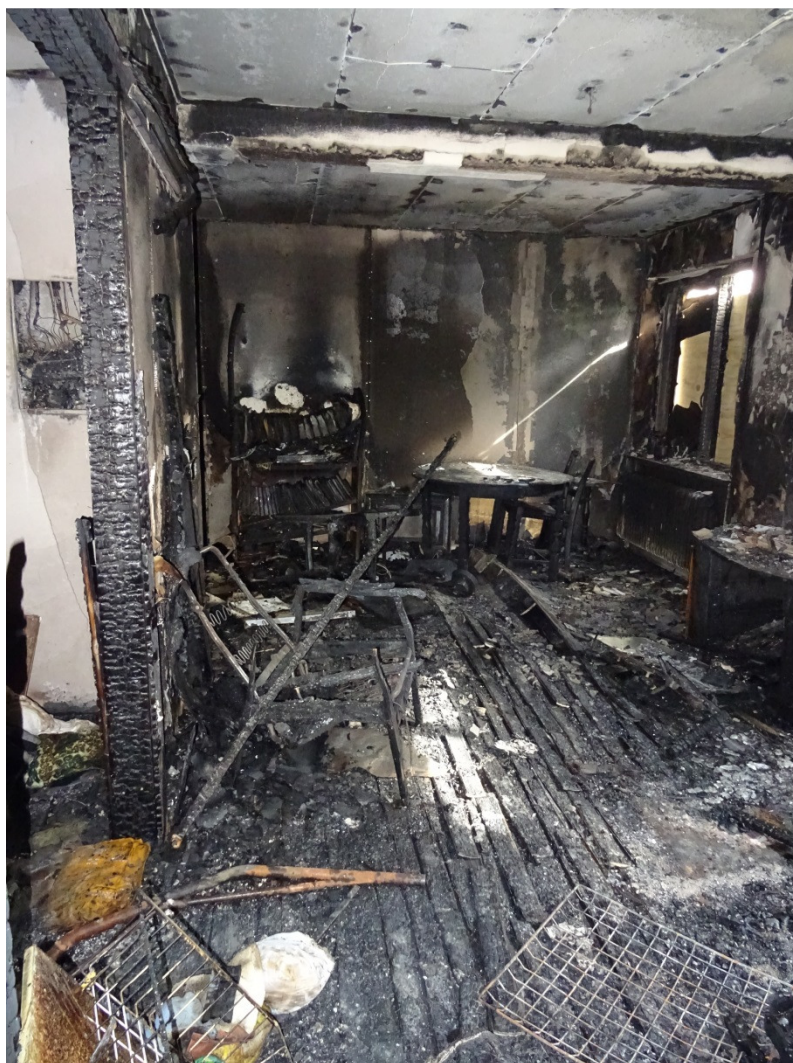
Foto 04 viser den brandramte bolig.

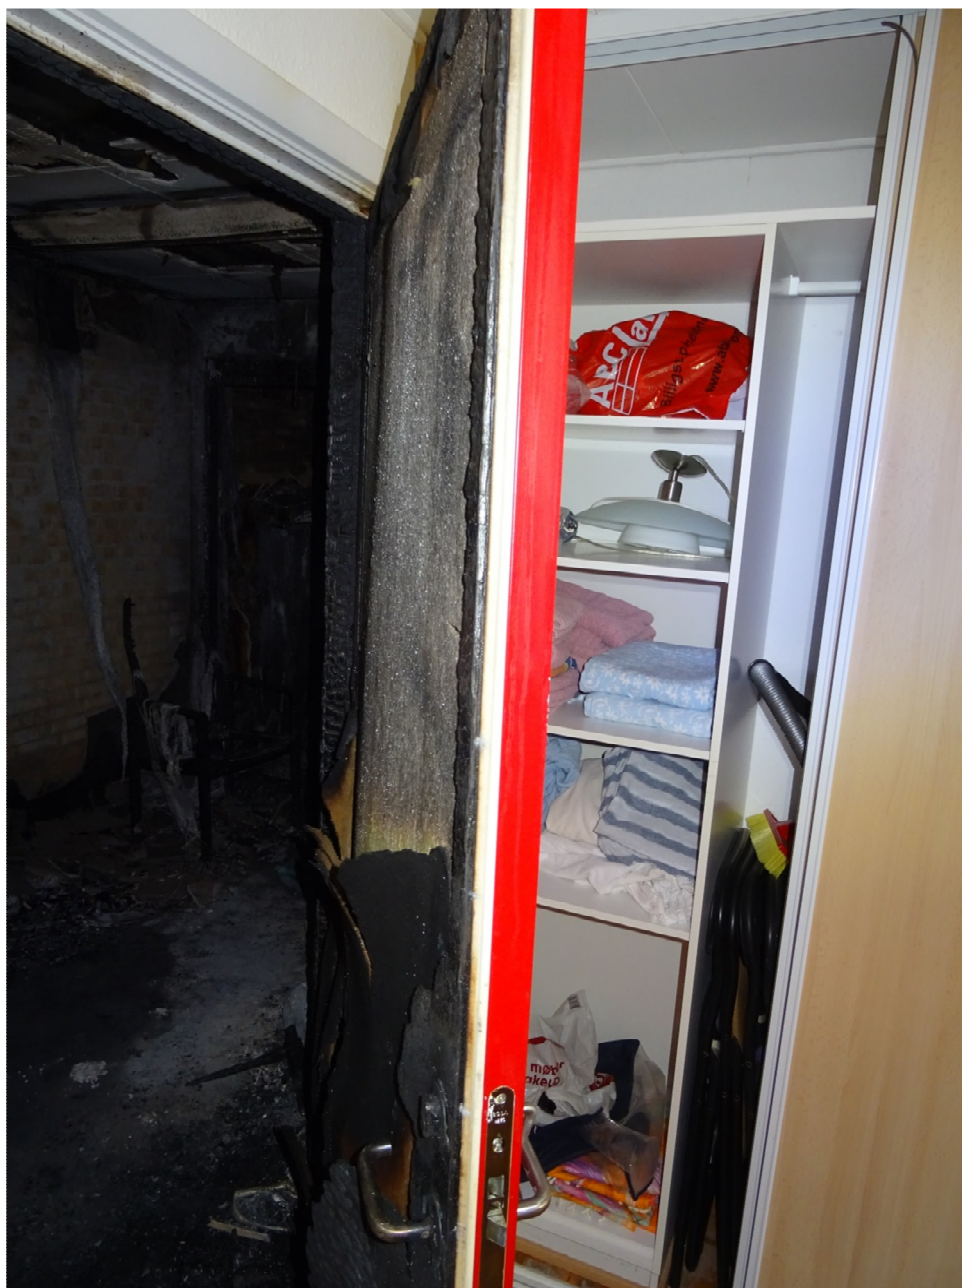
Foto 05 viser overgangen mellem den brandramte forbindelsesgang/flugtvejsgang og den bolig, der er indrettet umiddelbart over for den brandramte bolig. Der er store skader på branddørens yderside, mens der kun er mindre røgskader i den ikke brandramte bolig.

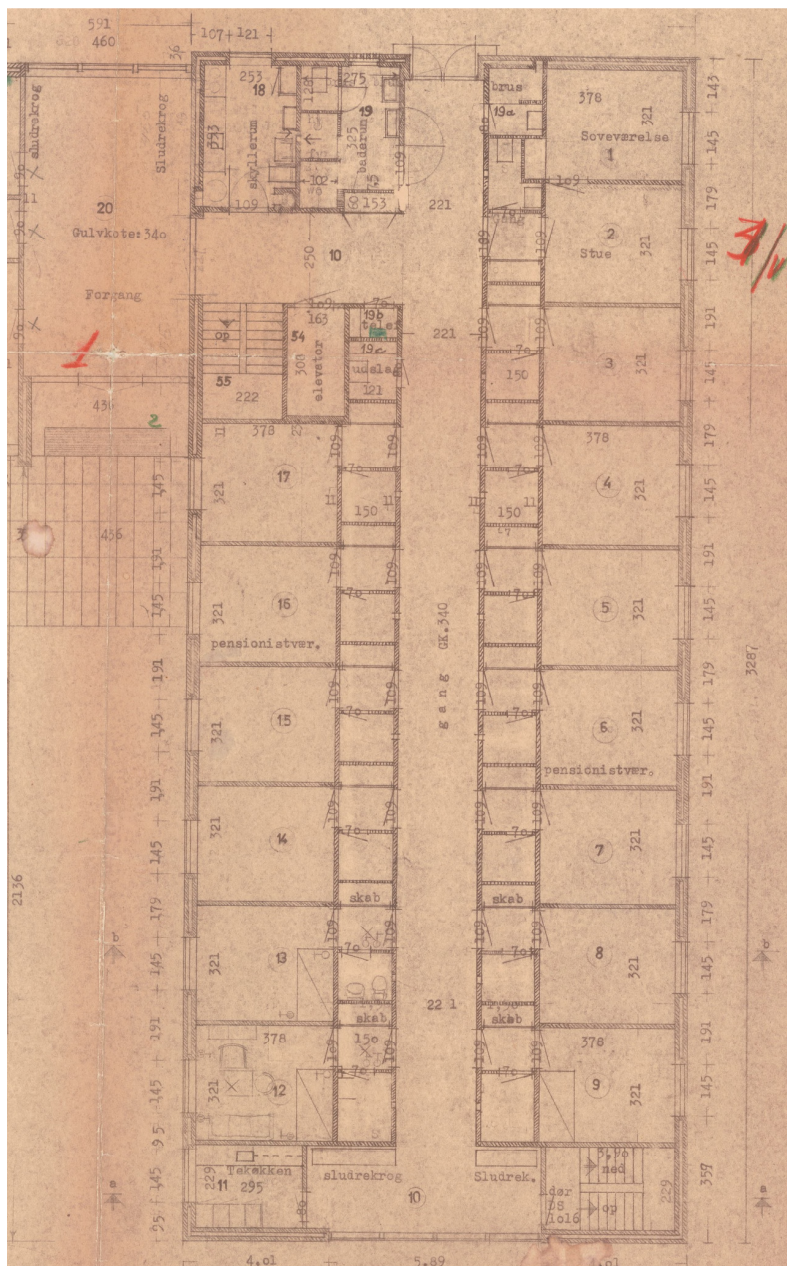
Skitse 02 t.v. viser den oprindelige indretning fra opførelsen i 1962 (der er kun gengivet det brandramte bygningsafsnit). I enden af gangen (nederst på tegningen) var indrettet "sludrekrug" og et køkken. Køkkenet var adskilt fra gangen. Se skitse 01, som viser gældende indretning.

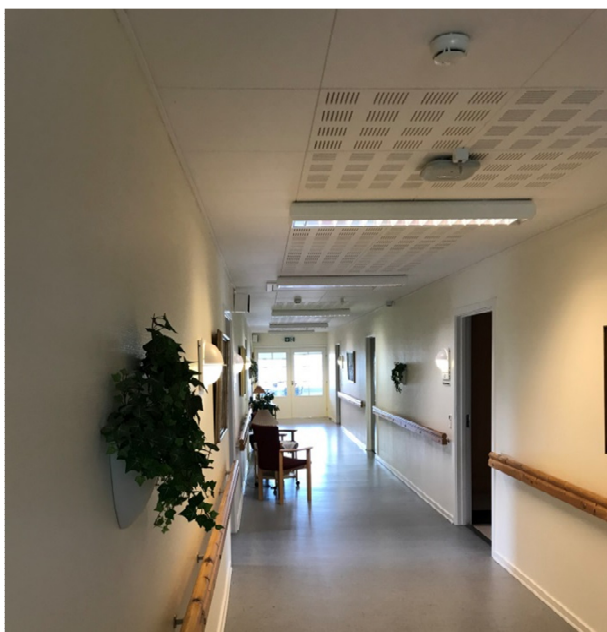
Ved besigtigelse af bygningens 1. sal ses, at spisekøkkenet er adskilt fra forbindelsesgangen/flugtvejsgangen med en "fransk dør" uden brandmodstandsevne (foto 06) og at spisekøkkenet er indrettet med køkken, komfur, TV samt møbler (foto 07). Den branddør, som adskiller spisekøkkenet fra det tilstødende trapperum er udstyret med to håndtag, som skal betjenes modsatrettet hinanden for at kunne åbne døren.

Foto 06 viser en tilsvarende forbindelsesgang/flugtvejsgang, indrettet på etagen over den brandramte del af bygningen.

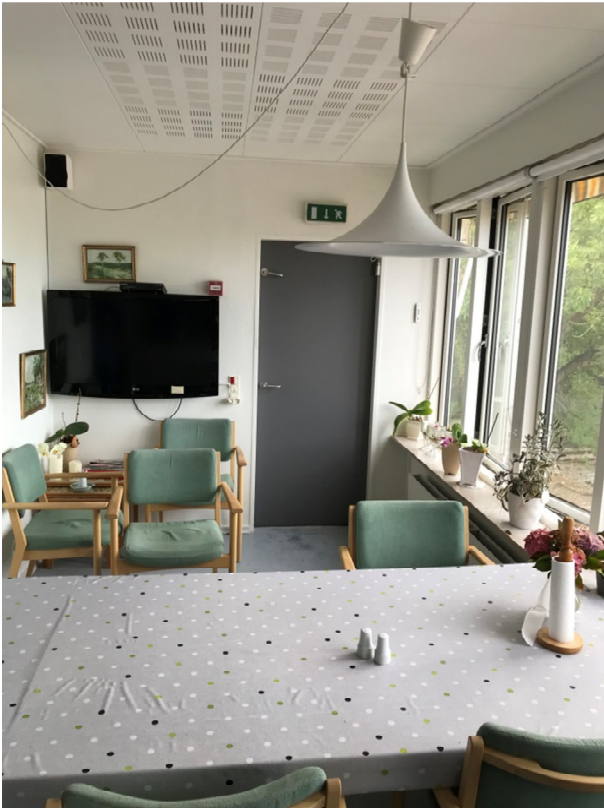
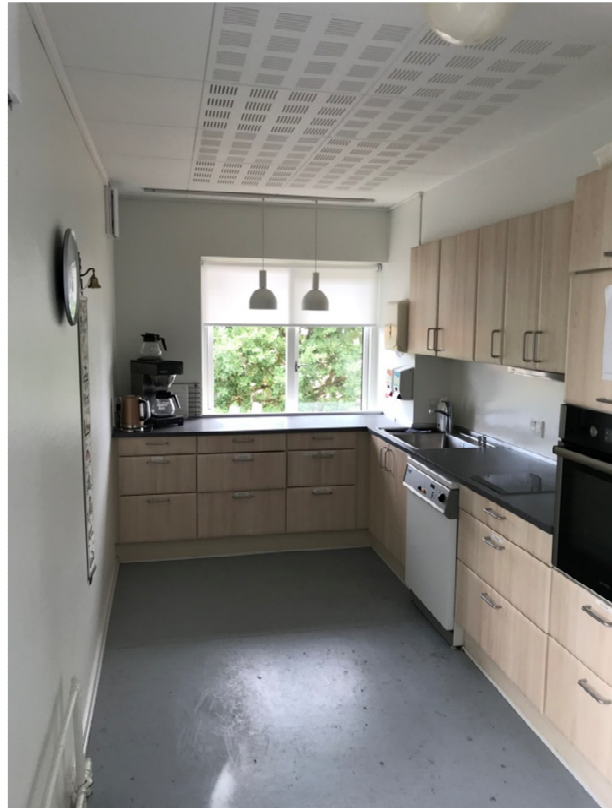
Foto 07 viser indretningen af det spisekøkken, som er indrettet på en tilsvarende etage, over den brandramte del af bygningen. Spisekøkkenet er indrettet som kombineret spisestue, køkken og TV-stue.
